ПОСЛЕДСТВИЯ АНТРОПОГЕННОГО ВОЗДЕЙСТВИЯ НА РУСЛОВЫЕ ПРОЦЕССЫ НА МАЛЫХ РЕКАХ

Ларченко О.В., Морозова Г.В.

ФГОУ ВО «Пермский государственный национальный исследовательский университет», Пермь,
e-mail: larhcenko@yandex.ru

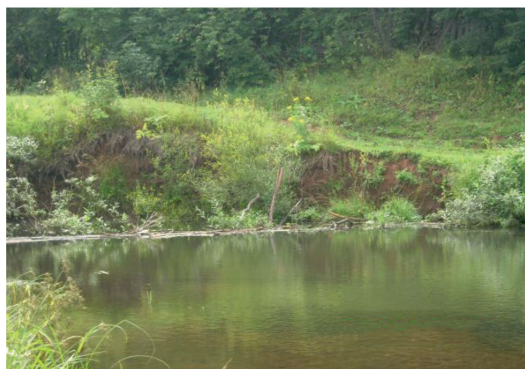
Рис. 2. Река Сосновка: а) правый берег – крутой, глинистый, обрушающийся; б) сформировавшийся на повороте осередок

Русло реки умеренно извилистое и неразветвленное. Тип руслового процесса – свободное меандрирование. На обследованном участке подмываемым является правый берег, высотой 2-3 м; склон крутой, отвесный, глинистый, обрушающийся (рис. 2, а).

В результате размыва бровка берега ежегодно приближается к дороге и жилым постройкам. Левый берег, напротив, пологий, устойчивый, задернованный.

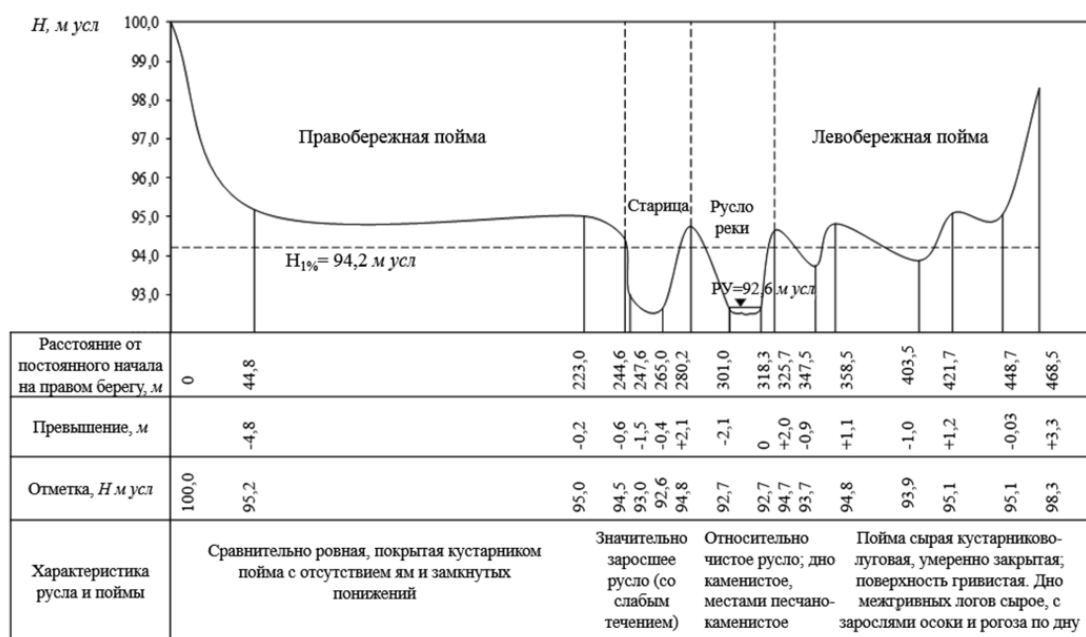
Рис. 4. Поперечный профиль р. Юг в районе морфоствора, в 100 м выше автомобильного моста по ул. Маркова

Автомобильный мост расположен на р. Юг ниже городского пруда в границах пос. Юго-Камский Пермского района Пермского края. Река Юг является левым притоком р. Камы; в гидрологическом отношении не изучена, наблюдения за уровнем и расходами воды в реке ранее не производились. Для анализа руслового процесса и гидравлических расчетов в 100 м выше автомобильного моста разбит морфоствор (рис. 4).

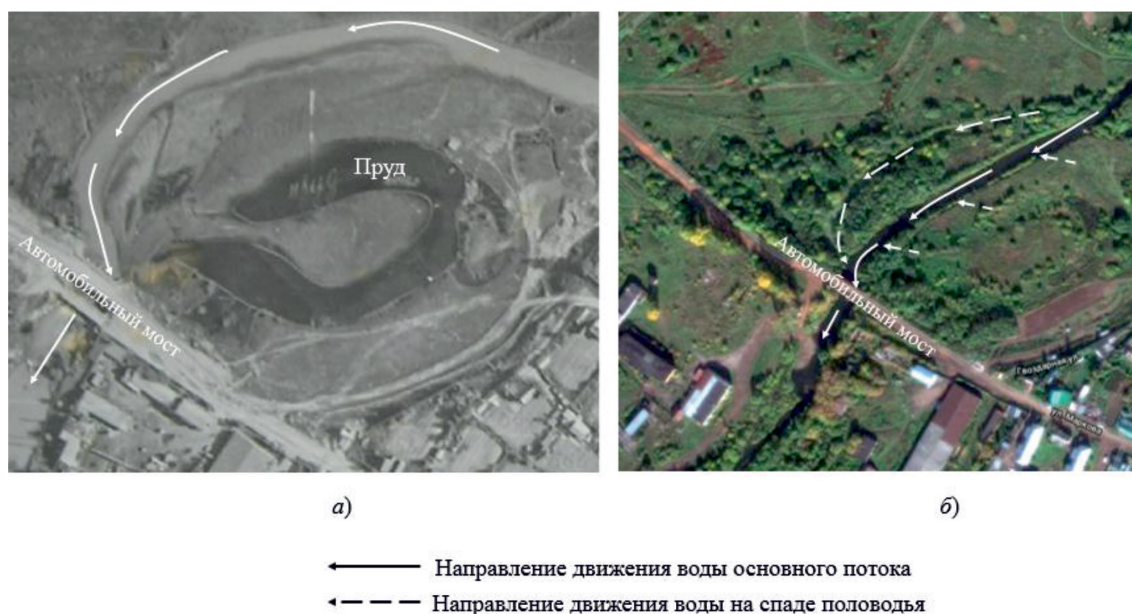
Рис. 5. Схема р. Юг выше автомобильного моста: а) конец 80-х гг.; б) ситуация в 2008 г.

гов составляет 0,8-1,0 м. Ширина межгривных понижений составляет 30-50 м. В пределах морфоствора четко выделяются две гривы, одна из которых является прирусловым валом. Дно межгривных понижений переувлажнено, с зарослями осоки и рогоза по дну. Вершины грив заняты кустарником и зарослями крапивы. В пределах левобережной поймы, по опросу местных жителей, ранее существовал пруд, устроенный на месте старицы (рис. 5, а). В настоящее время пруда не существует. При полном затоплении поймы на месте межгривных понижений возникают значительные по площади мертвые пространства. В целом, полосы кустарника на пойме создают значительные сопротивления потоку. Затопление поймы происходит через разрывы в прирусловом валу. Первоначально водой заполняются самые низкие участки – межгривные понижения. Транзитное движение воды по пойме отсутствует – этому препятствует насыпь автодороги, перекрывающая пойму (рис. 5).

Правобережная пойма более ровная по сравнению с левобережной и обладает значительно большей пропускной способностью в силу относительно ровного рельефа, отсутствия ям и замкнутых понижений, наличия транзитной протоки (старицы) (рис. 5). Характерной особенностью рельефа правобережной поймы является наличие старого русла (рис. 5, б).

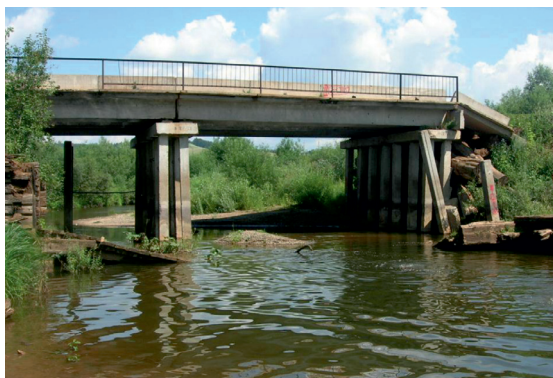
Рис. 6. Река Юг ниже автомобильного моста. Пропускная способность снижена из-за наличия в центральной части русла осередка, а у правого и левого берегов – остатков старого моста (вид снизу)

Во-вторых, конструкция моста такова, что опоры, находящиеся в центре русла стесняют поток, из-за чего снижается пропускная способность русла в его центральной части (рис. 6). При этом сам поток с максимальными скоростями смещается к левому берегу, усиливая силовое воздействие на опоры и берег.

Таким образом, исследование показало, что створ автодорожного моста выбран крайне неудачно без учета кинематики потока и типа руслового процесса (свободного меандрирования). Согласно СНиП 2.02.03-84 [3] мостовые переходы необходимо располагать перпендикулярно течению воды (с косиной не более 10°), что не было учтено ни при проектировании, ни при строительстве этого моста. Какие-либо мероприятия по укреплению мостовых опор, расчистке русла, сооружению руслонаправляющих дамб, защитных валов по обоим берегам и т.д. дадут только кратковременные положительные результаты, но не изменят ситуацию в корне. Ситуацию может изменить только перенос автодорожного моста в новое место в соответствии со действующими нормами и правилами.

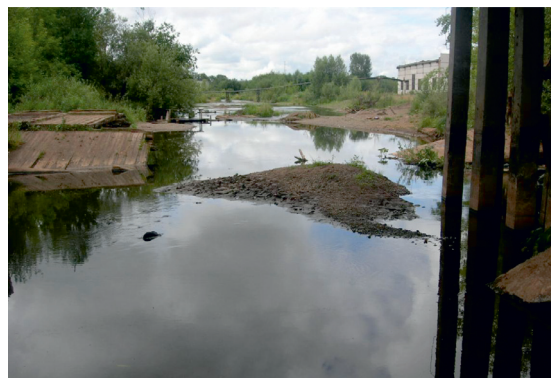
Рис. 7. Река Юг ниже автомобильного моста. В русле видны осередки

В результате возникновения подпора непосредственно под мостом формируются значительные уклоны водной поверхности (как следствие – значительные скорости течения). Это приводит к размыву русла на участке мостового перехода и переотложению материала за мостом (рис. 7). Благоприятствует формированию значительных поперечных течений незакрытое устье староречья, по которому в половодье проходит значительная часть стока.
